Wissenschaftliche Untersuchungen (Vol. II)

Cercon smart ceramics –
das Zirkonoxid-
Vollkeramiksystem

DeguDent
A Dentsply International Company

Der aktuelle Stand der Cercon-Forschung auf einen Blick

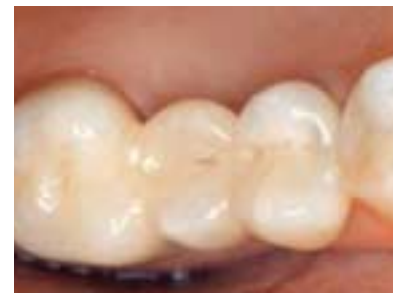
Erste mit dem DCM-System für Patienten hergestellte Brücke. Die Brücke befindet sich mittlerweile seit 8 Jahren im Mund des Patienten.

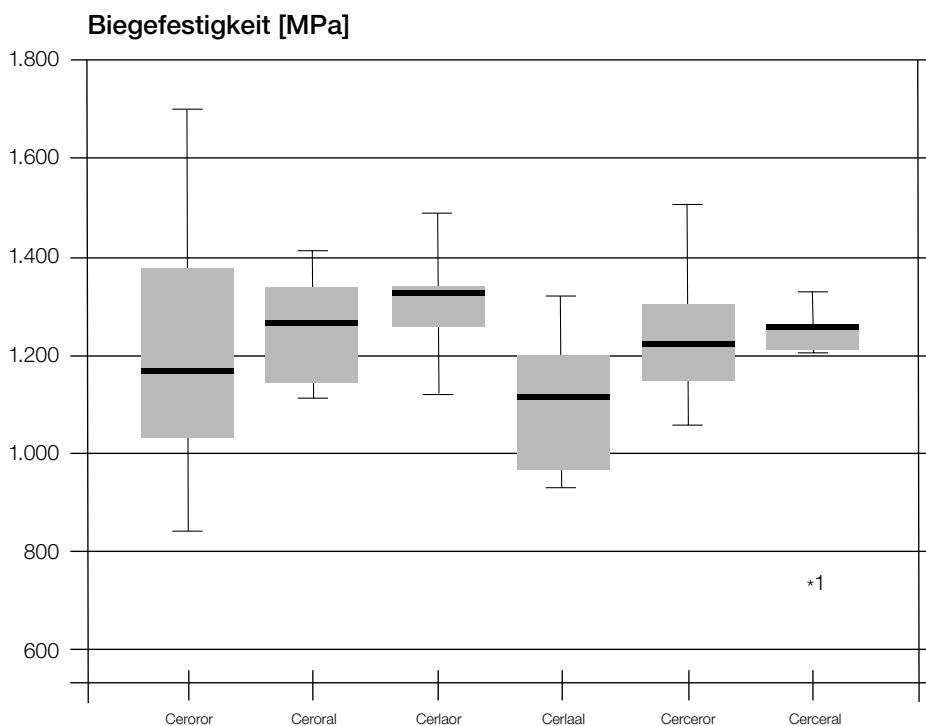
- Ceroror: Cercon base weiß, nicht gealtert
- Ceroral: Cercon base weiß, gealtert
- Cerlaor: Cercon base, im Labor manuell eingefärbt, nicht gealtert
- Cerlaal: Cercon base, im Labor manuell eingefärbt, gealtert
- Cerceror: Cercon base colored, nicht gealtert
- Cerceral: Cercon base colored, gealtert

Die Box beinhaltet 50 % der Daten und ist unten durch das 25 % Quantil und oben durch das 75 % Quantil begrenzt. Der Median (50 % der Messwerte befinden sich oberhalb bzw. unterhalb dieses Wertes) wird als Querbalken wiedergegeben.

Weißes Zirkonoxid zeigte mit einer durchschnittlichen Biegefestigkeit von 1.320 MPa das beste Verhalten vor der Alterung; mit einem Wert von 1.184 MPa zeigte das industriell eingefärbte Gerüstmaterial den besten Wert für gealtertes Zirkonoxid. Es ist bemerkenswert, dass das industriell eingefärbte Zirkonoxid nach der künstlichen Alterung kaum etwas von seiner Biegefestigkeit einbüßt. Auch das Weibull-Modul wird durch das industrielle Einfärben des Zirkonoxid-Gerüsts erhöht.

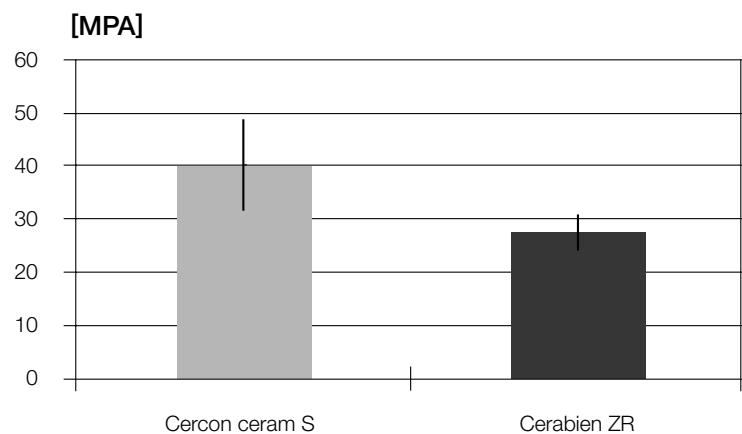
Verbundfestigkeit im 3-Punkt-Biegetest (Schickerath-Test) für die beiden untersuchten Zirkonoxid Verblendkeramiken

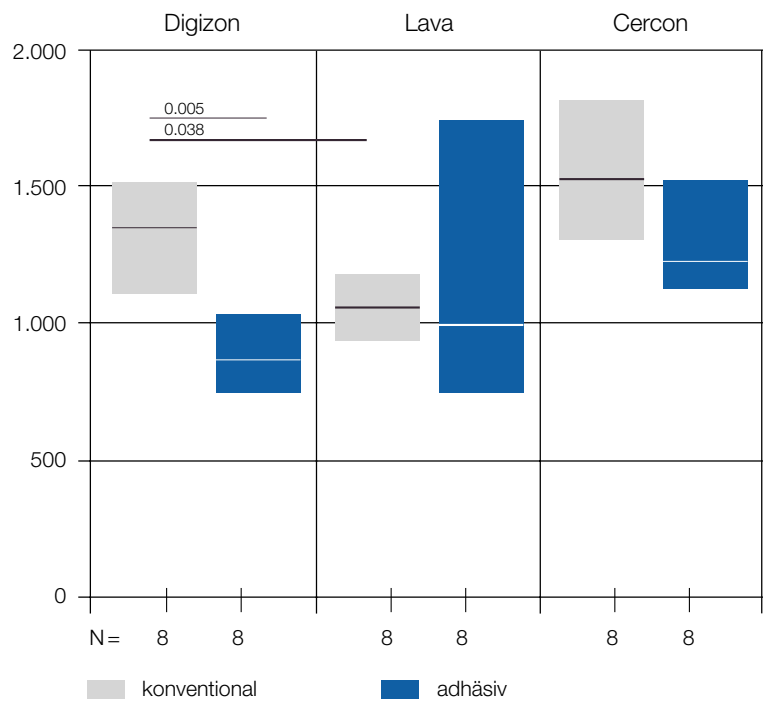
Box-Plot-Darstellung der Bruchfestigkeitswerte für die drei untersuchten Zirkonoxid-Systeme

Die Box beinhaltet 50 % der Daten und ist unten durch das 25 % Perzentil und oben durch das 75 % Perzentil begrenzt. Der Median (50 % der Messwerte befinden sich oberhalb bzw. unterhalb dieses Wertes) wird als Querbalken wiedergegeben.

Zement	Digizon		Lava		Cercon	
	Variolink	Fuji Plus	Variolink	Ketac Cem	Variolink	Harvard
Median	843	1.332	992	1.062	1.227	1.525
25% Percentil	738	1.131	815	941	1.115	1.323
75% Percentil	945	1.474	1.596	1.146	1.467	1.802

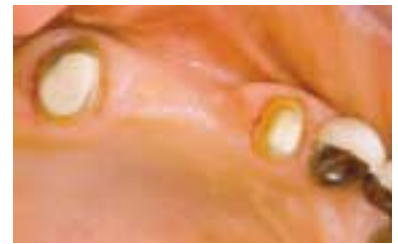
Klinischer Fall: Präparation

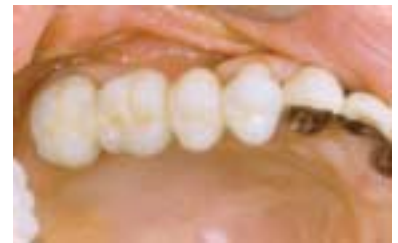
Klinischer Fall: Brücke in situ, okklusale Ansicht

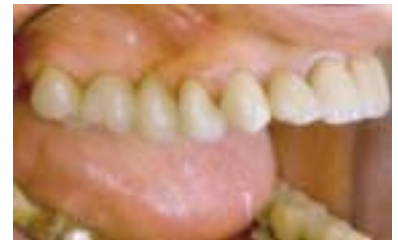
Klinischer Fall: Brücke in situ, laterale Ansicht

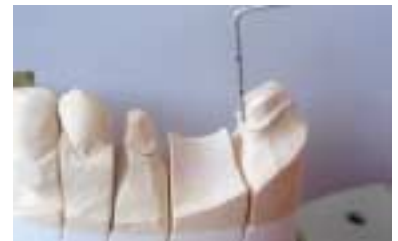
Mit zu geringer Pfeilerhöhe (< 4 mm) des Zahnes 37 kam es zum Retentionsverlust.

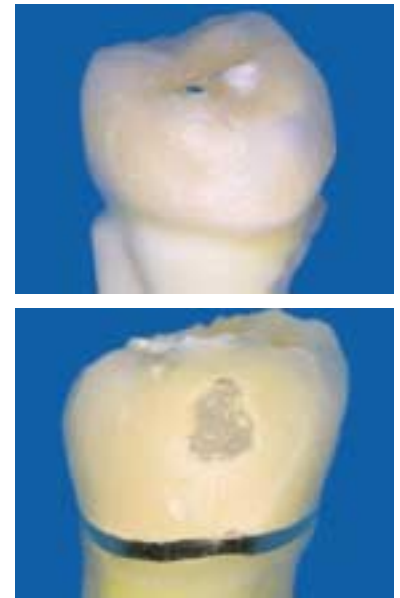
Typisches Versagen der Verblendkeramik nach der Bruchlastprüfung für eine Vollkeramik- und eine metallkeramisch Krone

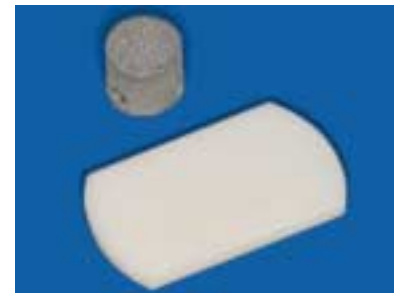
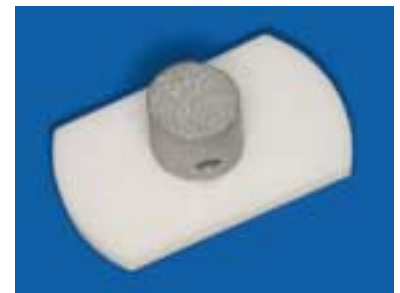
Herstellung der Probekörper für die Scherfestigkeitsprüfung

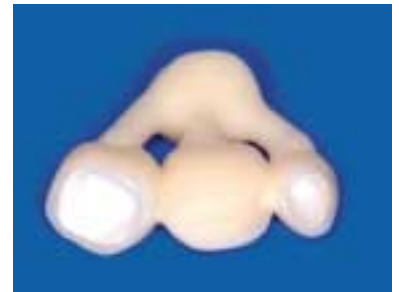
Überpresstes Cercon-Gerüst nach dem Pressvorgang

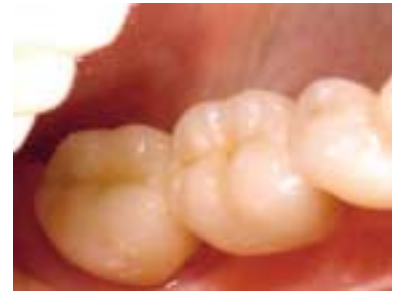
Cercon-Brücke mit überpresster Verblendung

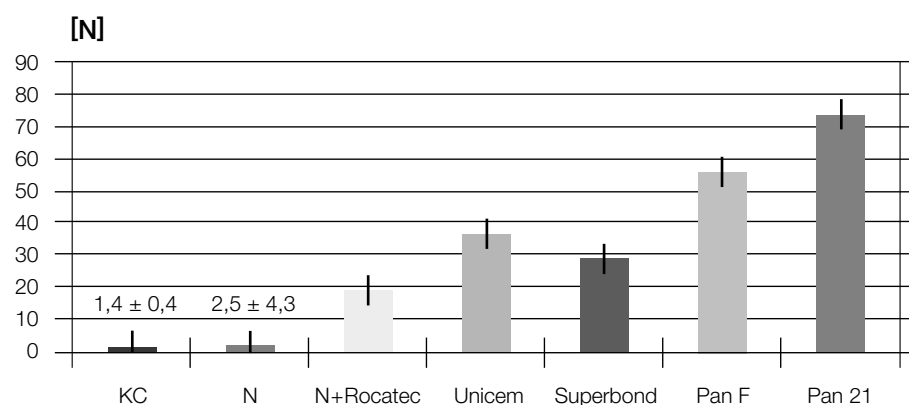
Scherfestigkeit verschiedener Zemente auf dicht gesintertem Zirkonoxid nach Thermozyklisierung

KC: Ketac-CEM.
N: Nexus
N+Rocatec: Nexus+Rocatex
Unicem: Rely X Unicem
Superbond: Superbond C & B
Pan F: Panavia F
Pan 21: Panavia 21

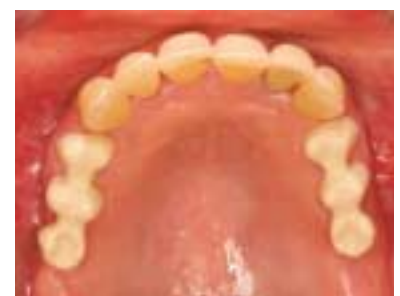
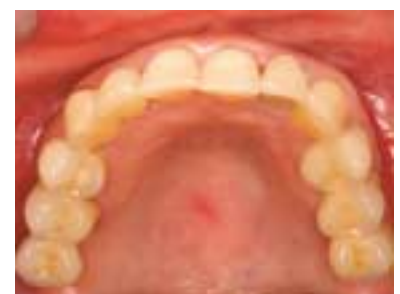
Versorgung einer bilateralen Freie-nd-situation mit vollkeramischen Extensionsbrücken

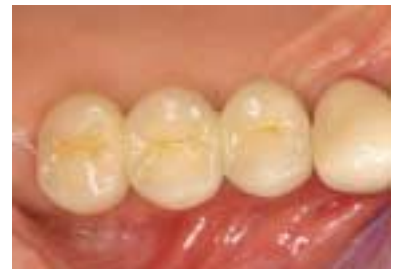
Dreigliedrige Cercon-Extensionsbrücke
(36 Monate nach Eingliederung)

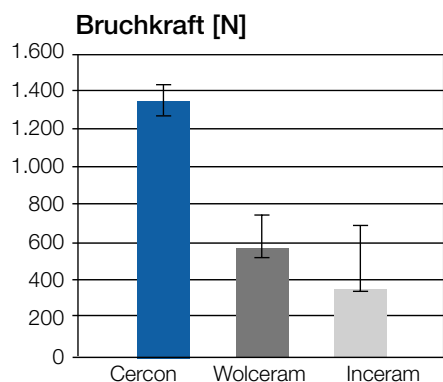
Bruchfestigkeit dreigliedriger vollkeramischer Brücken nach Kausimulation (Säulen repräsentieren den Median)

Die mit dem CAM-System aus Zirkonoxid hergestellten Brücken zeigten eine statistisch signifikant höhere Bruchfestigkeit als die Brücken aus manuell geschichtetem Al_2O_3 oder die elektrophoretisch abgeschiedenen Brücken. Lediglich die Kontrollgruppe zeigte eine signifikant niedrigere Randpassung.
